## PM Beskrivning naturmiljö

Vittinge Prästgård 1:1 och  
Klockarutjorden 1:1, Heby kommun

Uppdragsnamn  
**PM Beskrivning naturmiljö**  
**Vittinge Prästgård 1:1, Klockarutjorden 1:1**  
**Heby kommun**

Datum  
**2017-11-20**

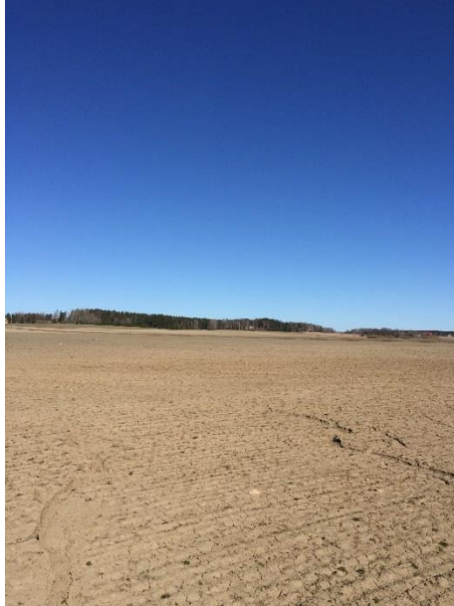
Naturmiljön inom delområde 1 utgörs till största delen av öppen åkermark, se figur 3. Inga åkerholmar, odlingsrösen eller dylikt förekommer inom området. Från den norra delen av området löper Grimlebäcken som går tvärs över området för att sedan löpa parallellt med områdesgränsen och till sist övergå i vattendraget Skattmansöån. Längs med områdets östra gräns löper ett vattendrag som ansluter till Grimlebäcken, se vattendrag A i figur 2. Tre diken löper tvärsgående över åkermarken, se markering B-D i figur 2. Två av diken var dock torrlagda vid platsbesöket, se markering C och D i figur 2. Vegetationen indikerade att diken är torrlagda större delen av året. Diket som går längs med områdets nordöstra gräns var vattenfyllt, se markering B i figur 2. Vattendrag och diken som under en stor del av året håller ytvatten eller en fuktig yta omfattas av generellt biotopskydd avseende småvatten och våtmark i jordbruksmark.

*Figur 3. Den största delen av delområde 1 utgörs av åkermark med avsaknad av åkerholmar, rösen etc.*

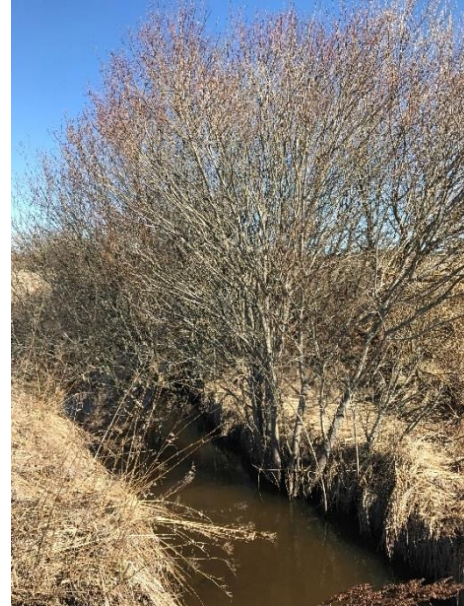
Vattendraget Grimlebäcken har en bredd på cirka 0,5-2 meter längs hela den berörda sträckan. Den är på vissa ställen naturligt meandrande. Bäckfåran har längs den större delen branta slänter täckta av gräs. Längs vattenbrynet samt i vissa fall i vattnet växer relativt rikligt med buskar och mindre träd av familjen Salix, se figur 4. Vissa delsträckor av vattenbrynet saknar träd och buskar helt, se figur 5. Längs delar av sträckan växer vass. En mindre mängd vattenlevande kärlväxter kunde observeras, figur 5, samt på en lokal bredkaveldun. Säsongen var dock inte rätt för att inventera eventuella kärlväxter, därmed är det svårt att avgöra hur många arter som finns i anslutning till vattendragen.

*Figur 4. Buskar/träd i vattenbrynet vid Grimlebäcken.*

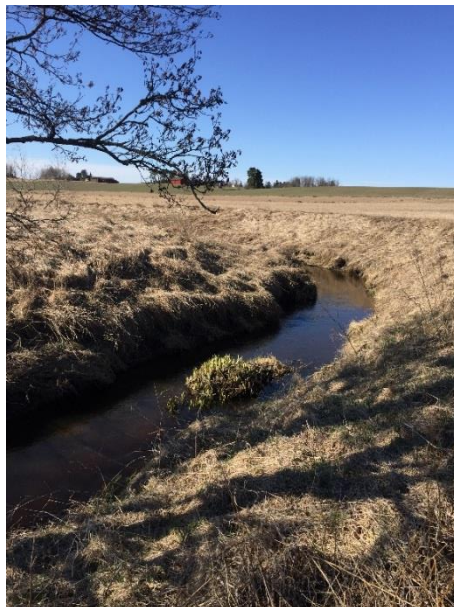
*Figur 5. Grimlebäcken är på sina ställen naturligt meandrande. Vattenlevande kärlväxter observerades.*

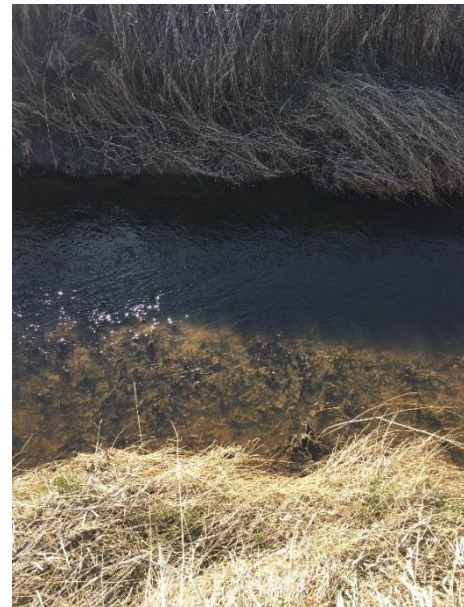
Vattnet i vattendragen var relativt grumligt. Sedimentet i bäcken varierade från att utgöras av grus och sand till områden med gyttja och sand med förmultnade växtdelar, se figur 6. Vid översiktlig hävning av bottenfaunan i vattendragen påträffades främst rikligt med märklräfter (*Gammarus* sp.). Även enstaka hus för nattsländlarver, vilka bestod av sandrör, observerades.

*Figur 6. Botten på Grimlebäcken utgjordes främst av gytta och sand med förmultnade växtdelar.*

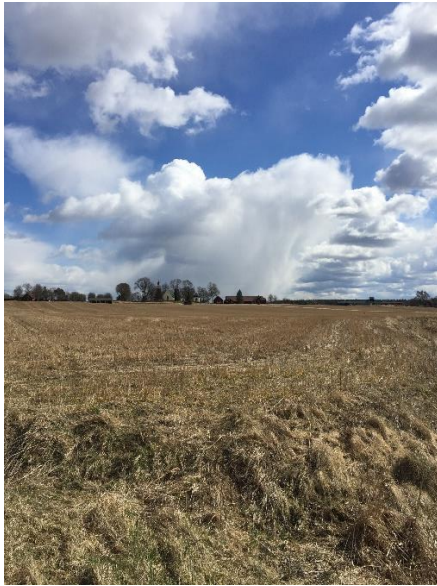
Delområde 2 utgörs till största delen av åkermark, se figur 7. Åkermarken saknar åkerholmar, stenrösen, murar och dylikt. Vattendraget Mälbybäcken rinner i en bäckfåra genom området och i fåran finns ett naturområde, se figur 8.

*Figur 7. Den största delen av delområde 2 utgörs av åkermark. Ingen förekomst av åkerholmar eller stenrösen. Vittinge kyrka i bakgrunden.*

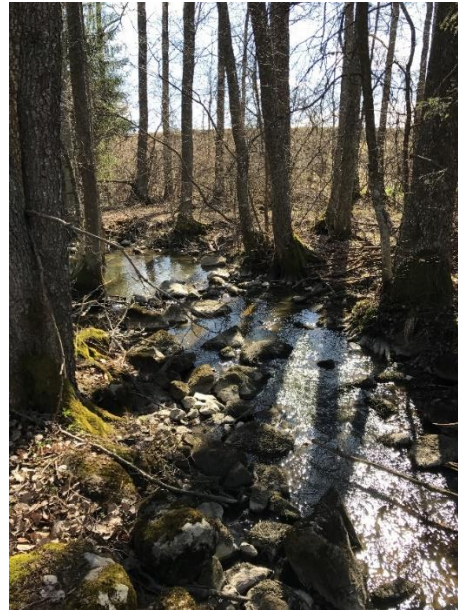
Naturmiljön i anslutning till Mälbybäcken utgörs av en fåra med branta slänter med förekomst av träd och buskar i den nordvästra delen av delområde 2, se figur 8 och 9. Själva släntkrönet utgörs av gräsbeklädd mark och saknar buskar/träd. Närmare bäcken förekommer flertalet gamla aspar vilka, enligt Skogsstyrelsens handbok för inventering av nyckelbiotoper, räknas som grova med stor marginal, dvs. de har en brösthöjdsdiameter >50 cm. Asparna hyste gott om tickor, däribland aspticka, se figur 10. Förutom asp finns rikligt med al och inslag av björk, tall och gran.

*Figur 8. Flertalet grövre aspar i bäckfåra runt Mälbybäcken. Även rikligt med block och stenar.*

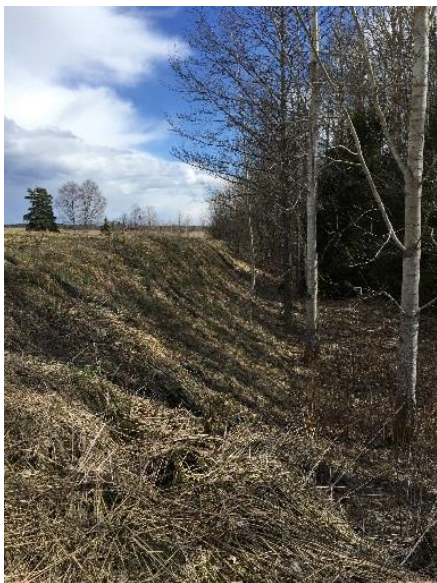
*Figur 9. Branta slänter mellan åkermarken till vänster i bild och fåran med träd, buskar och Mälbybäcken. Slänkrönet utgörs av gräsbeklädd mark och saknar buskar/träd.*

Vid brytning i närhet av bäckfårans branta slänter kan åtgärder vara nödvändiga för att undvika ras/skred samt erosion, vilket i form av ökad avrinning av lerpartiklar från verksamhetsområdet kan medföra en negativ påverkan på ekosystemet i Mälbybäcken. Befintliga slänter kring bäckfåran bedöms dock delvis fungera som en buffert för att förhindra avrinning av partiklar som kan ge grumligare vatten i bäcken.

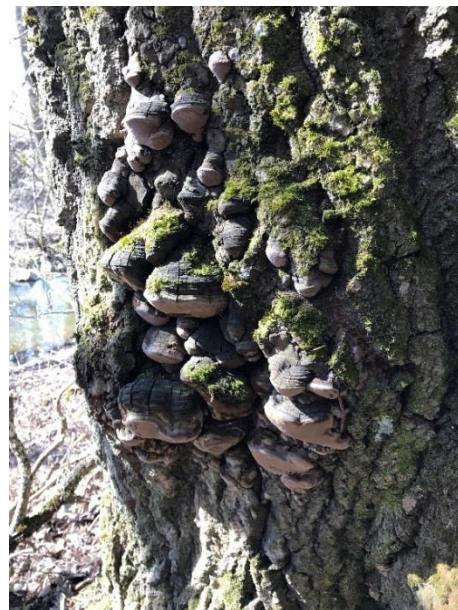
*Figur 10. Aspticka är en av de tickor som noterades i naturområdet som omger Mälbybäcken, i den nordvästra delen av delområde 2.*

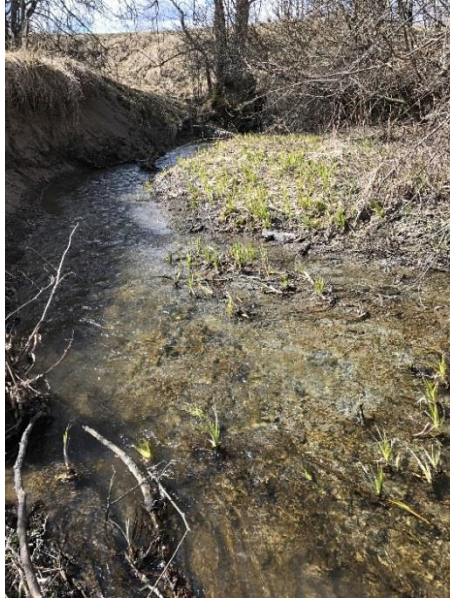
Figur 11. Längs vissa partier var sedimentet i Mälbybäcken lerigt (bild). Längs andra delar var det gyttjigt. Vattenlevande kärlväxter noterades. Slänten är brant.

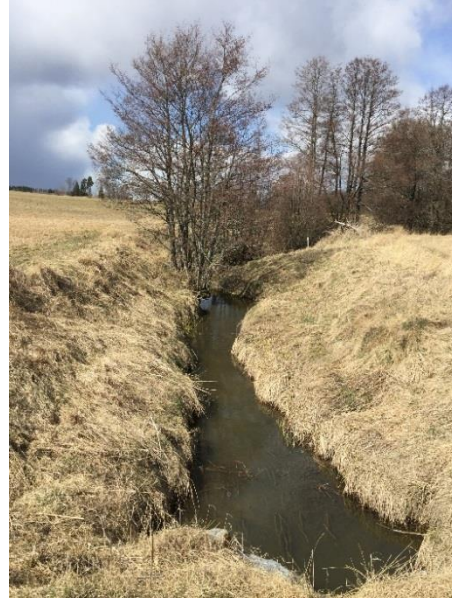
Figur 12. Foto taget vid Mälbybäcken ungefär i mitten av delområde 2. Förekomsten av träd och buskar i bäckfåran avtar nedströms.

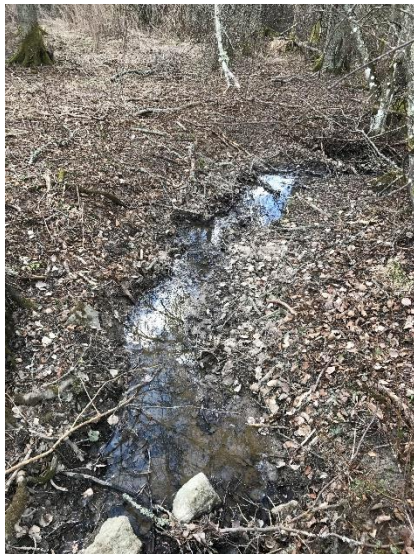
Två mindre vattendrag går från norra delen och rinner knappt 300 meter söderut över åkermarken, för att sedan ansluta till Mälbybäcken, se figur 13 och 14 samt markering E och F i figur 2. Samtliga vattendrag omfattas av biotopskydd. Längs med den södra områdesgränsen för delområde 2 förekommer ett torrlagt dike, se markering G i figur 2. Vegetationen i och runt diket indikerar att diket är torrlagt större delen av året och bedöms därmed ej omfattas av biotopskydd.

Figur 13. Vattendrag som ansluter till Mälbybäcken (markering E i figur 2).

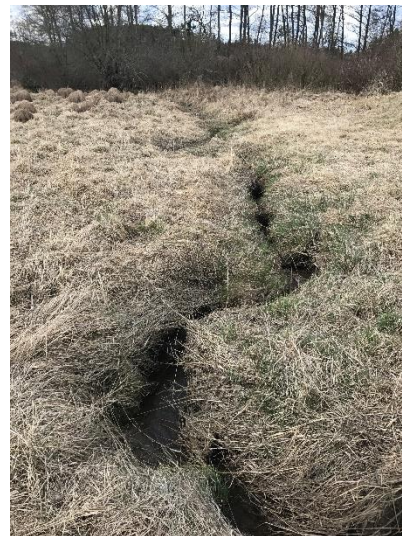
Figur 14. Vattendrag som ansluter till Mälbybäcken (markering F i figur 2).
